Claustra de la Catedral de Huesca

Antonio NAVAL MAS

ENTORNO DE LA CATEDRAL DE HUESCA
Palacio Episcopal Viejo, Clastra y Prepositura

CLAUSTRA DE LA CATEDRAL DE HUESCA

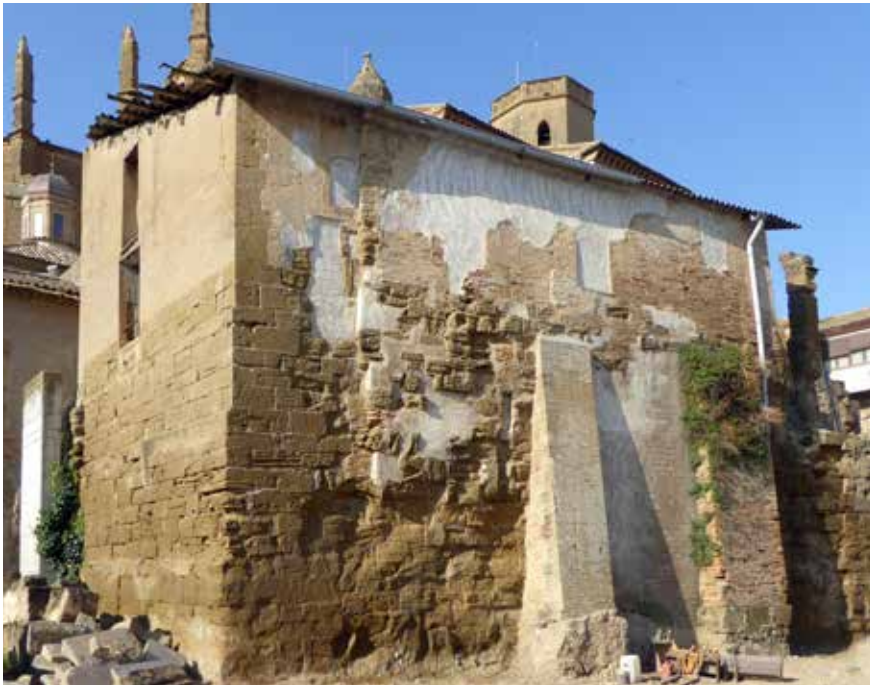
*Canónica, edificio de los machones (Enfermería): aparejo de épocas diferenciadas
(Foto ANM, 2018) (VER foto p. 32)*

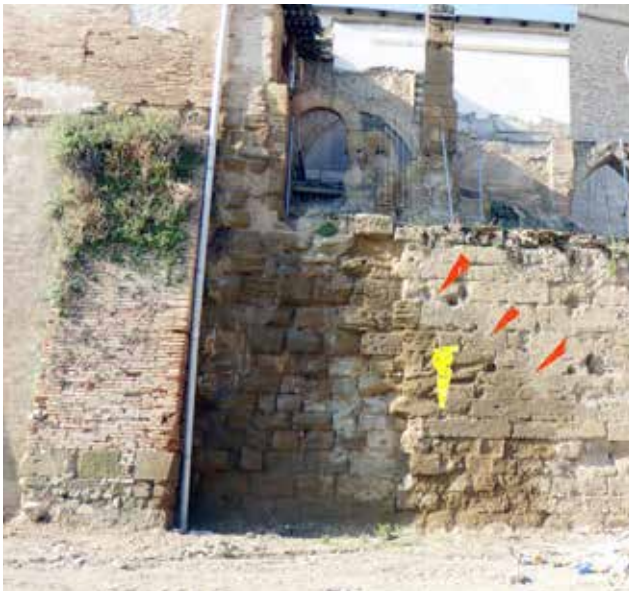
*Aparejos diferenciados en la plataforma-zócalo y alzados.
Izquierda, junto a la bajante, restos del muro que ocultaba la
puerta en arco (Foto ANM, 2018)*

Sobre esta plataforma hay lienzos que acusan el mismo corte, el mismo montaje y semejante erosión vinculada a los más remotos tiempos. Este deterioro y mezcla señala paramentos aparentemente de tosco aspecto que llegan a ofrecer sensación de inestabilidad y marcan diferencias con los de su entorno. Así se puede apreciar en la fachada norte de la Canónica, el edificio de los machones, en muro sugerente por su diversidad

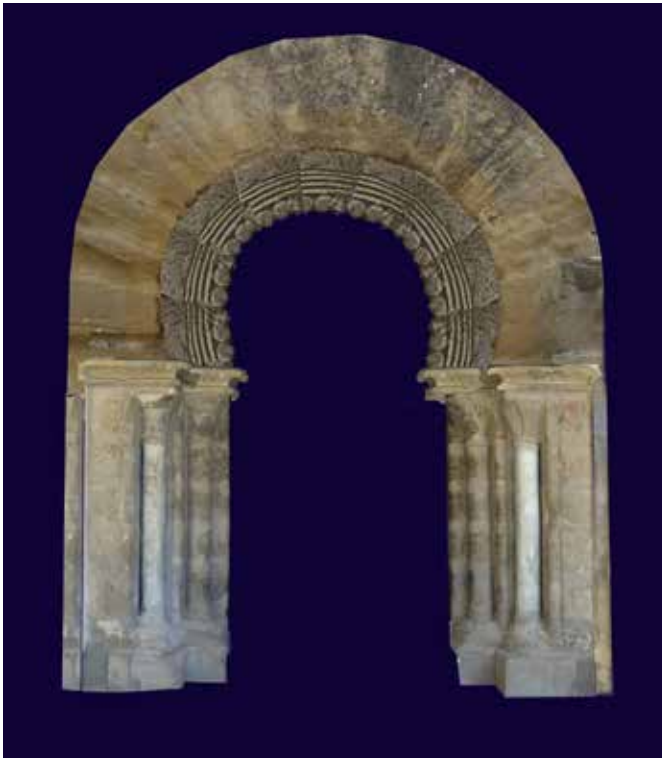
*Reconstrucción hipotética del arco visigodo con dovela hallada en el área de Santa María de la Sede o de la Seo
(Foto ANM, 2020)*

Mucho más importante de lo que se creía, dada su antigüedad, es un arco que está situado donde presuntamente estuvieron las cocinas de la Sala de la Limosna (Axonométrica, E2). Es claramente de herradura aunque solo se vea con claridad por la parte norte, y tal despiece solo se compruebe en uno de los lados del intradós. En este detalle está la pauta de interpretación.

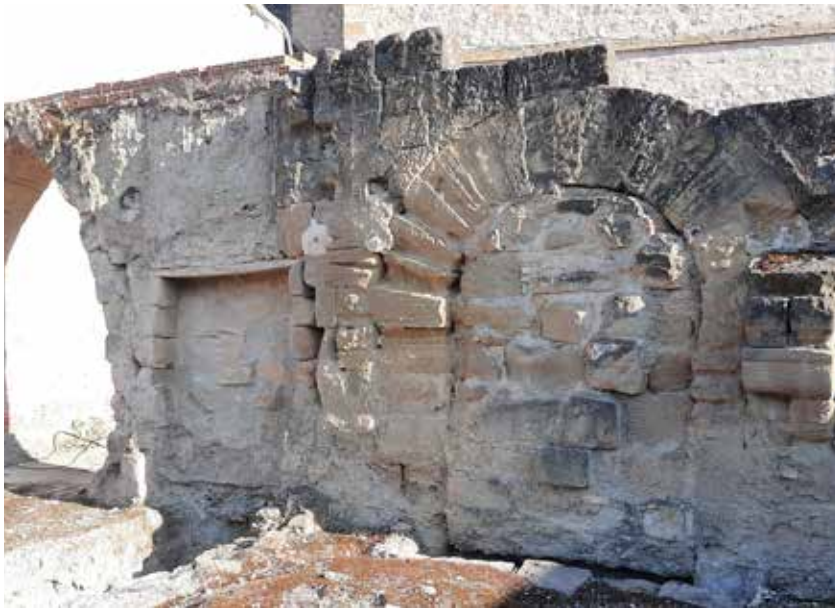
Arco visigodo por la cara norte. El vano adintelado corresponde al arco visigodo contiguo. Entre ambos está la base del muro de separación entre las supuestas Sala Capitular y la cocina de la Limosna (Axonometrica D y E) (Foto ANM, 2021)

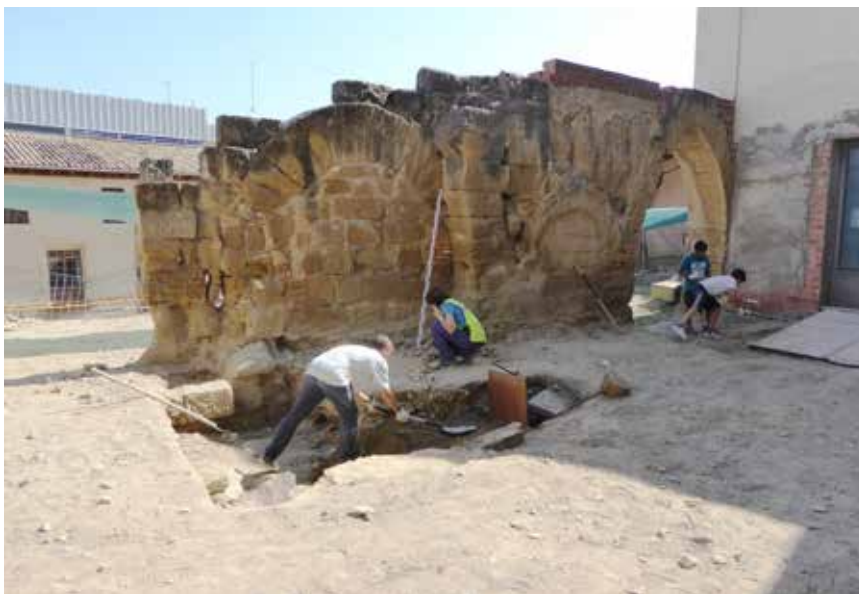
*Frente sur de los dos arcos visigodos. Excavación en el lugar donde Durán-Urzola
encontraron una cámara de planta cuadrada (Axonométrica, G1) .
(Foto ANM, 2018)*

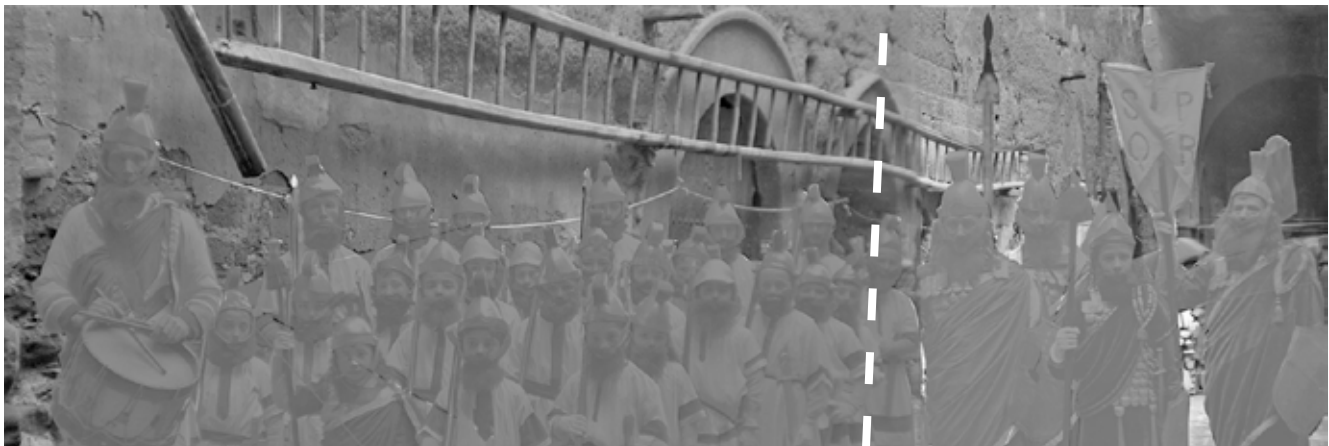
El arco de medio punto desapareció en la Guerra Civil. El arco apuntado del arcosolio y muro contiguo ocultaban los arcos visigodos hasta aproximadamente el año 1949 (Foto de Compairé anterior a 1936)
